## INFORMATION FÜR BAUFIRMEN

### Bestimmen und Erkennen von Japanknöterich

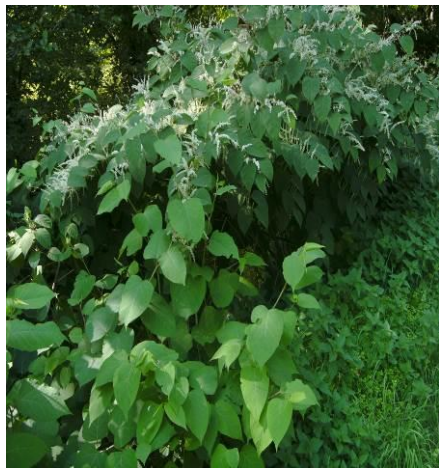
Abb.1 Blühende Staudenknöterichpflanze

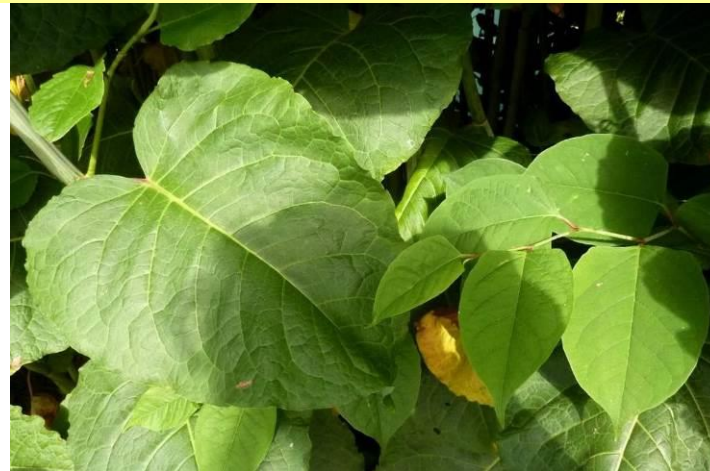
Abb.2 Knöterichblätter, Fallopia sachalinensis (links) und Fallopia. japonica (rechts)

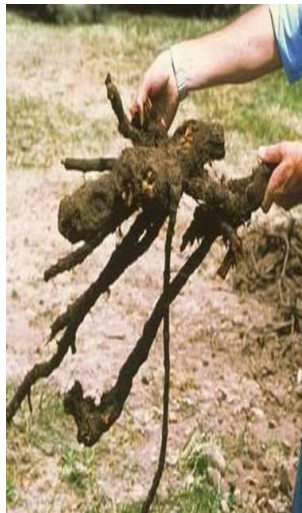
Abb.3 Bewurzelter Sprossstiel

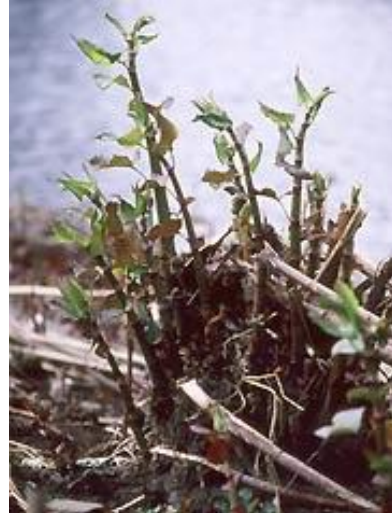
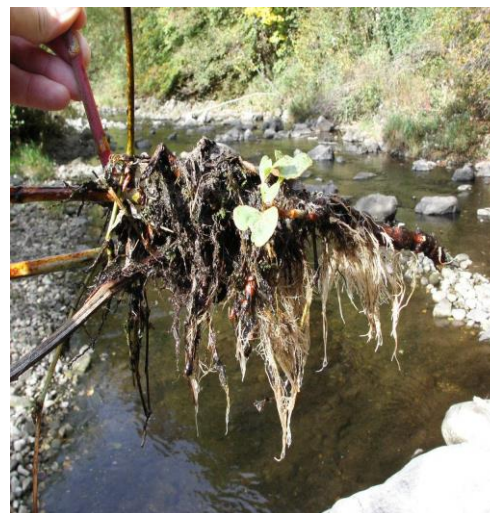
Abb.4 Wurzelstock mit Ausläufern
